Comitato di gestione BIBLIOTECA COMUNALE “Carla Carloni” di Ziano Piacentino

Verbale della riunione di lunedì 25 Luglio 2016 tenutasi presso la sede della Biblioteca Comunale Carla Carloni in Via Roma, 73 alle ore 21:00 sono presenti le seguenti persone:

Manutenzione straordinaria locali
Biblioteca comunale

Relazione preliminare

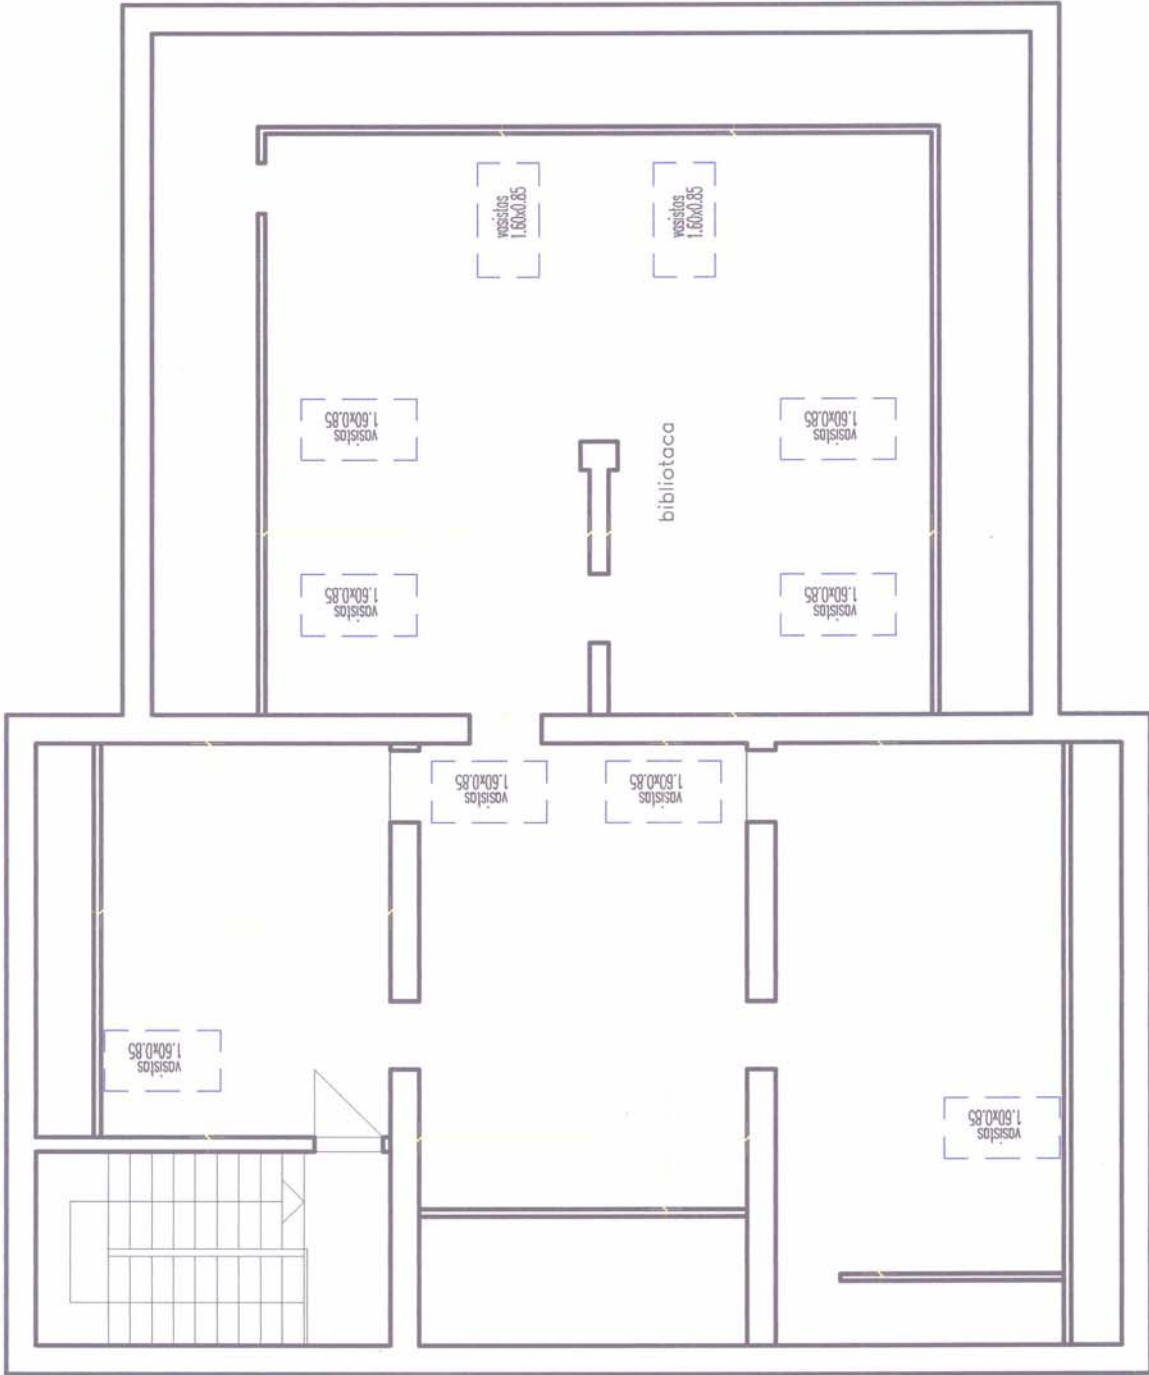
PIANO sottotetto

Tenuto conto che l'insieme dei vani al secondo piano vede la presenza di 10 finestre tipo 'velox' aventi ciascuno dimensioni pari a m 1,60x0.85 per una superficie totale di mq 13,60, circa il 20% della superficie complessiva netta dei locali, si deduce che la rilevanza delle condizioni di tenuta degli infissi è importante

Per la perdita di coibentazione delle finestre, in prossimità delle stesse, si rilevano zone di intonaco umido e deteriorato. Risultano pertanto necessari interventi di sistemazione generale degli infissi e più puntuali delle superfici murarie.

INTERVENTO 1: Sistemazione serramenti. La condizione dei serramenti descritta sopra, conduce a preferire la sostituzione degli esistenti con nuovi da tetto a bilico manuale tipo "velux" in PVC di colore bianco, dotati di doppi vetri con interposta pellicola antisfondamento e sistema di oscuramento (tende scorrevoli integrate).
